Nokkrar þeirra mynda sem eftirlitsmenn tóku á ferðum sínum

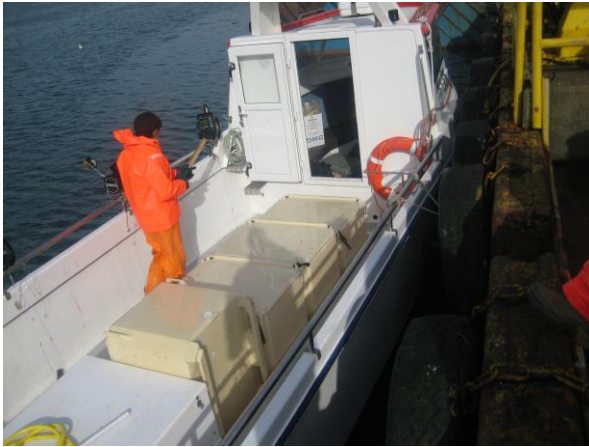
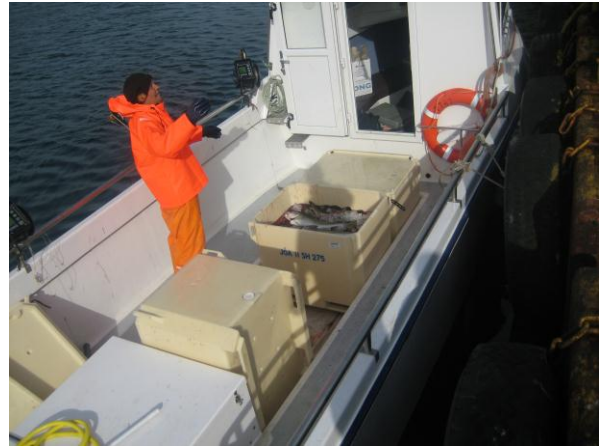
Margir bátanna voru ótúlega snyrtilegir...

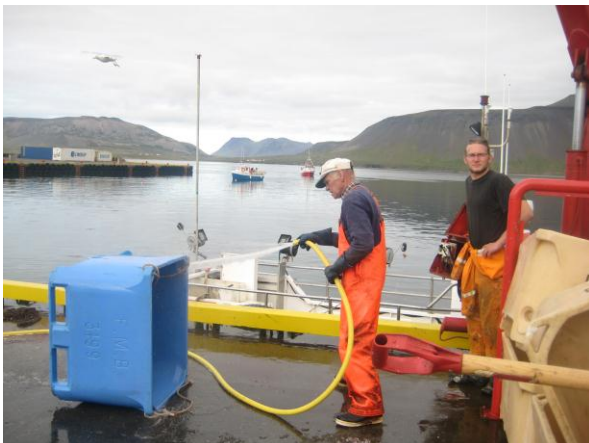
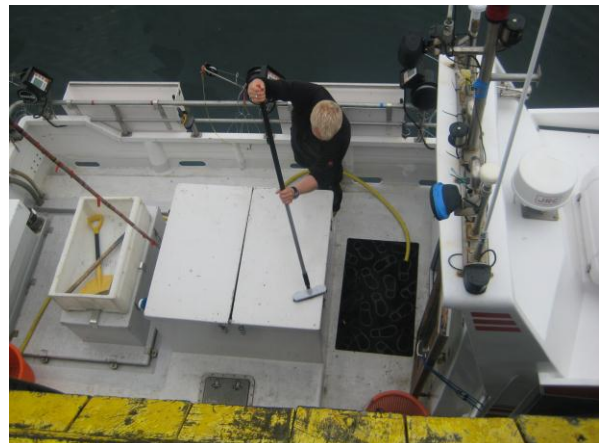
og menn unnu að því að spúla og skrubba.

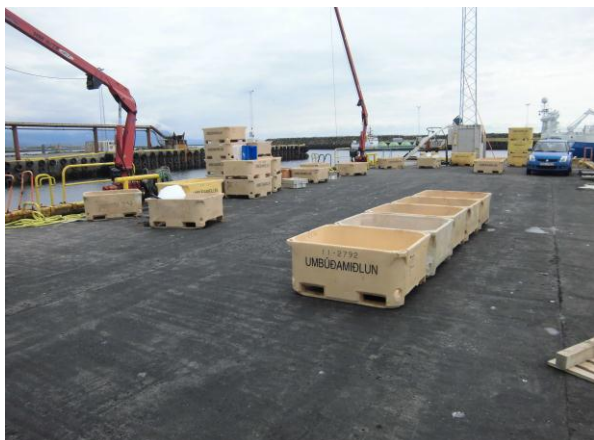
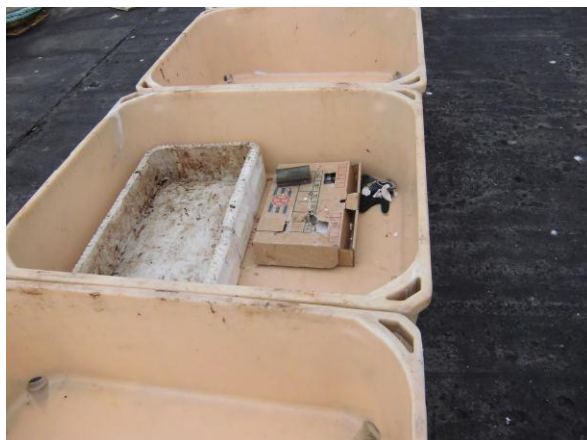
Eftirlitsmenn töldu í 20% tilfella vinnulag við löndun, þ.e. þegar hellt var milli kara, líklegt til að valda skemmdum á aflanum og í 14% tilfella var landað í óhrein kör. Þá mátti sjá ís í óhreinum, hálfónýtum körum. Körin voru yfirleitt geymd óvarin á bryggjunni og ekki skoluð fyrir löndun en þó voru þau flest hrein sem fóru um borð í bátana.

Hér standa körin í röð á bryggjunni.....en ekki öll til þess fallin að nota undir matvæli.

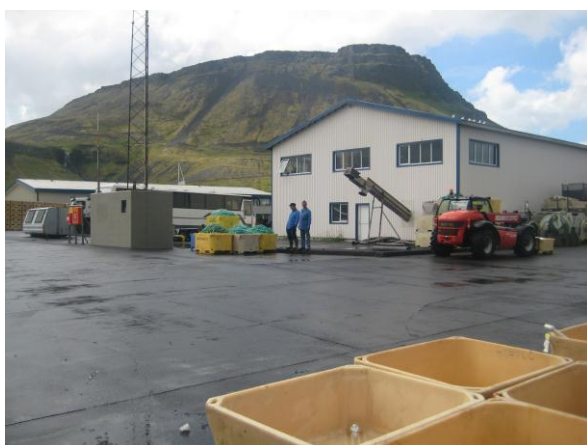
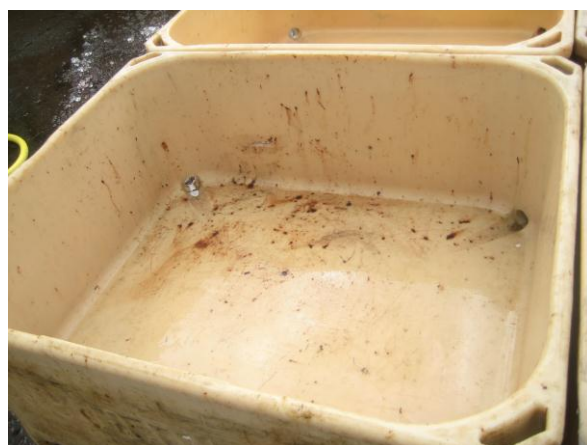
Og sömu sögu má segja hér ...

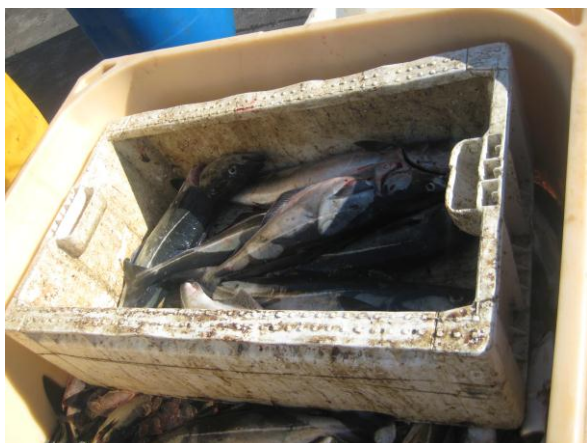
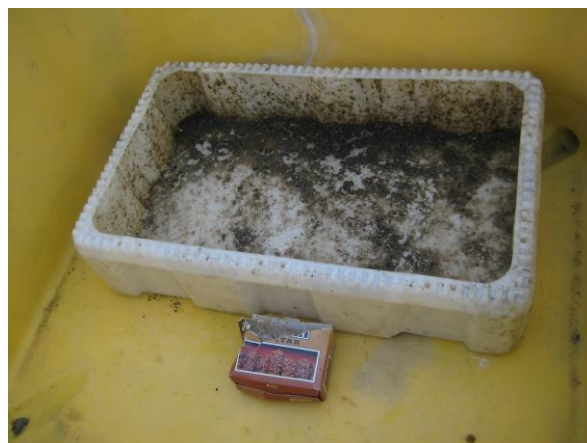
Rétt er að minna á að við erum að tala um ílát undir matvæli!

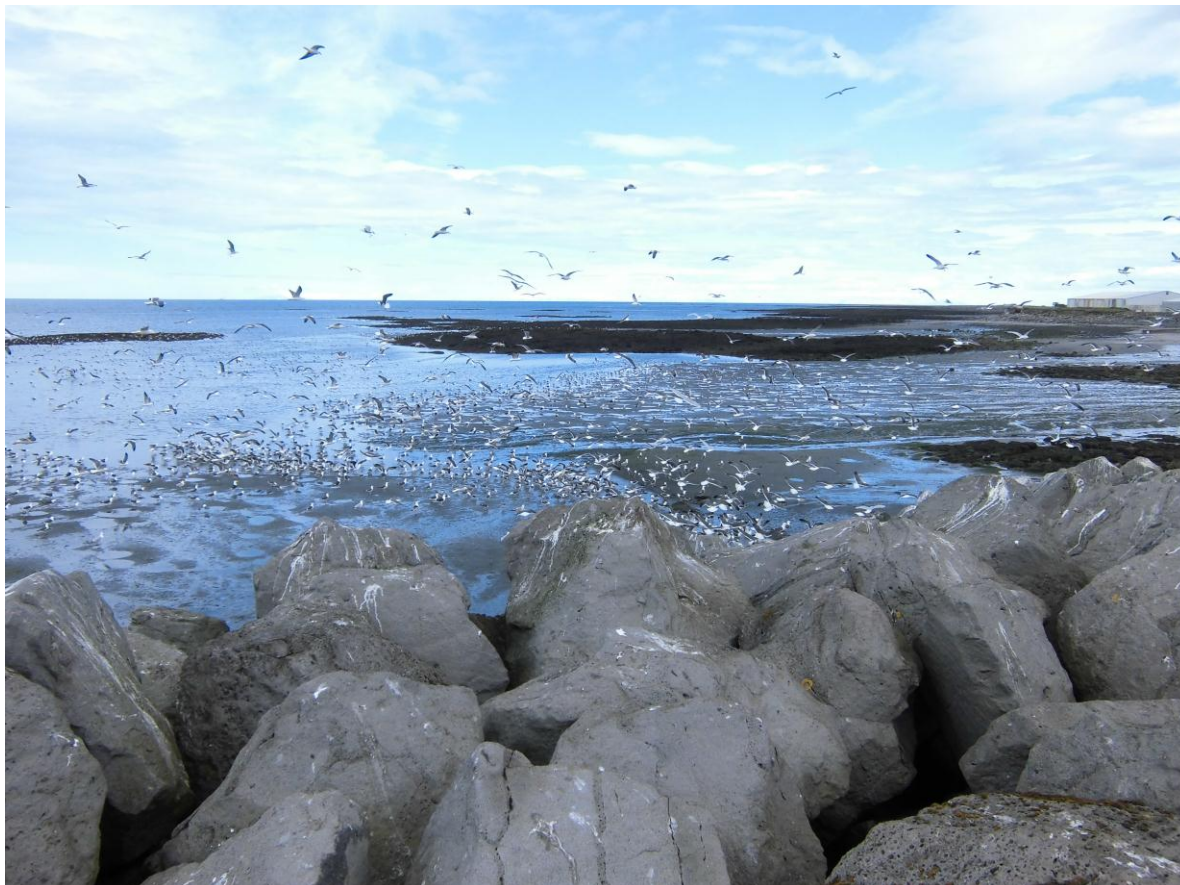
Sérstaklega slæmt er að fiskur sé illa eða óísaður við löndum þegar litið til þess hve oft aflinn má bíða á bryggjunni eftir að komast í hús eða á bíl, en á höfnum er yfirleitt ekki skýli eða kæligeymsla. Á fjórðungi þeirra hafna sem skoðaðar voru, stóðu kör með nýlönduðum afla utandyra tímunum saman og aflinn óvarinn. Langur tími gat liðið frá löndun og þar til fiskurinn væri kominn í skjól, sem dæmi má nefna löndun úr bát kl. 14:30 þá var aflinn sóttur kl. 19:00, eftir að síðasti bátur hafði landað. Eftirlitsmaður orðaði það þannig að fiskurinn væri „hálf steiktur“ þegar hann væri loks sóttur. Við þessar aðstæður hefur fuglinn síðan greiddan aðgang að aflanum. Það var þó almennt ekki mikið um að fugl væri kominn í aflann en það kom fyrir eins og við höfn þar sem slógi var kastað í sjóinn af hafnarbakkanum og þar sem skolprör lá úr grjótgardi við löndunaraðstöðuna.

Hér er fuglinn í skolpinu.

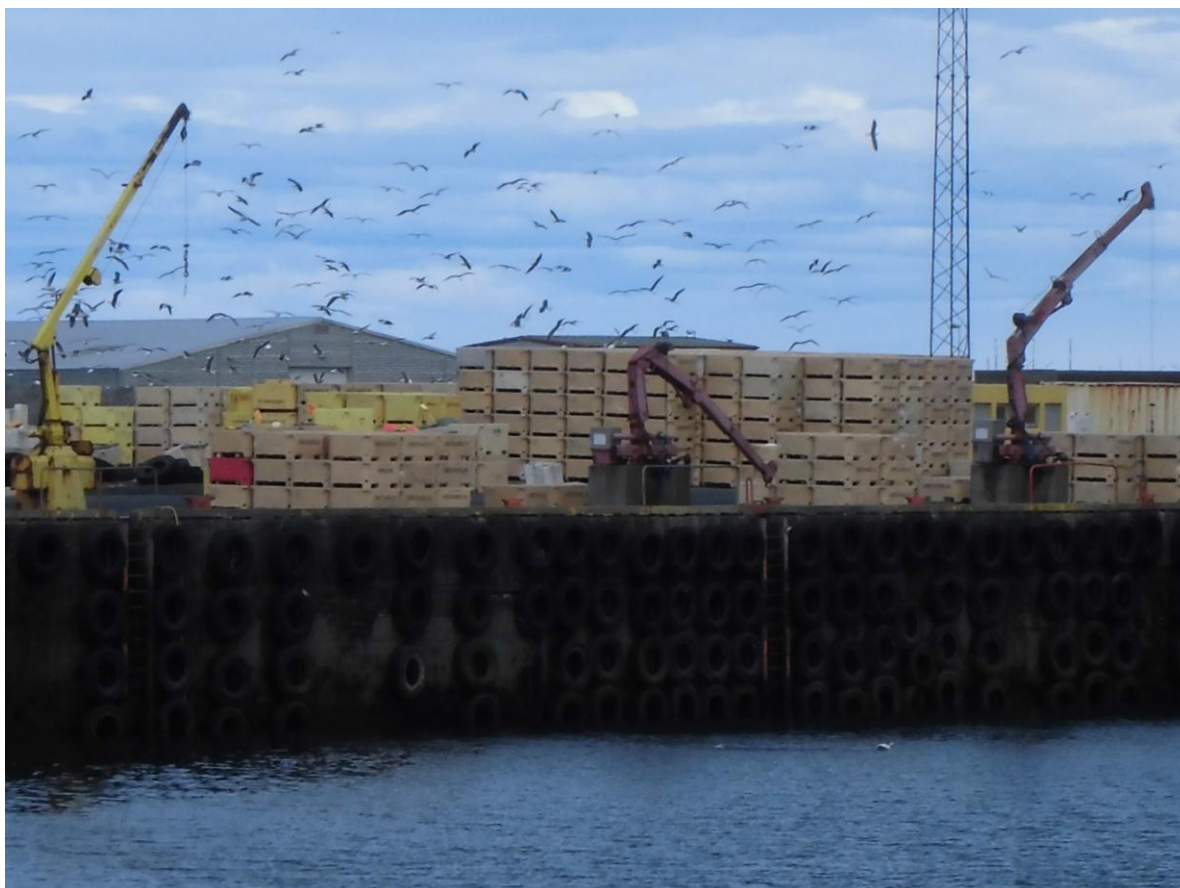
Og hér er hann kominn handan grjótgarðsins.
